Bouwbedrijf Pennings, Blok 1 nr  
338-362 Aartshertogenlaan, den  
Bosch.

Logboek brandwerende werkzaamheden 3<sup>e</sup>  
verdieping.

| Ronde: Logboek brandwerende werkzaamheden Blok 1 | |
| Gemaakt door | Brand-Veilig Totaalaanpak b.v. - Projecten Brand-Veilig |

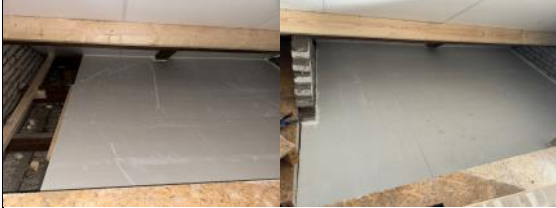
| <b>340 Zolder vloer</b><br> | |

| <b>Locatie</b> | Zolder |
| <b>WBDBO</b> | 30 min. |
| <b>Type brandscheiding</b> | Brandwerend plafond |
| <b>Omschrijving</b> | Houten balklaag uitgevuld en bekleed met promatect beplating 4,2x2,2m1 en 3,5x2,2m1. Naden en aansluitingen brandwerend afgewerkt |

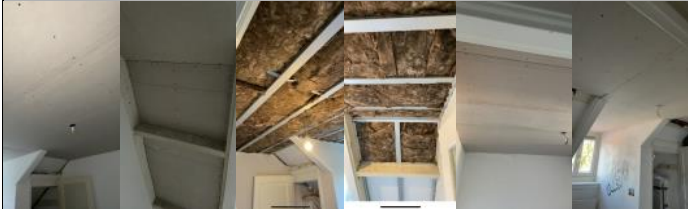
| <b>354.13</b><br> | |

| <b>Locatie</b> | Trappenhal |
| <b>Omschrijving</b> | Putty pad geplaatst |

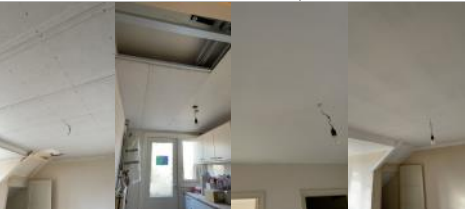
| <b>356.1</b><br> | |

| <b>Locatie</b> | Keuken |
| <b>Type brandscheiding</b> | Steenachtige wand |
| <b>Omschrijving</b> | Sparing 150x150mm brandwerend afgewerkt |

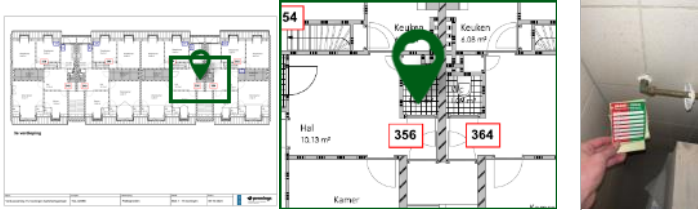
| <b>356.4</b><br> | |

| <b>Locatie</b> | Toilet |
| <b>Type brandscheiding</b> | Steenachtige wand |
| <b>Omschrijving</b> | Staal 25 mm rond 1 st brandwerend afgewerkt |

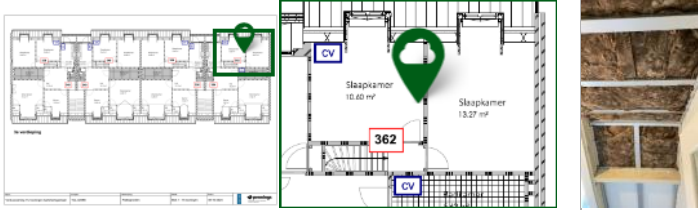
| <b>362</b><br> | |

| <b>Locatie</b> | Slaapkamer 3 en 4 |
| <b>Type brandscheiding</b> | Brandwerend plafond |
| <b>Omschrijving</b> | Brandwerend plafond opgebouwd met metal stud-isolatie-dubbel gips |

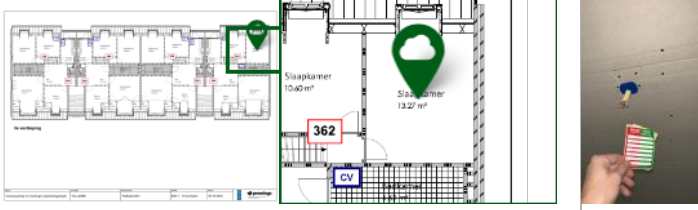
| <b>362.15</b><br> | |

| <b>Locatie</b> | Slaapkamer |
| <b>Omschrijving</b> | Putty pad geplaatst |

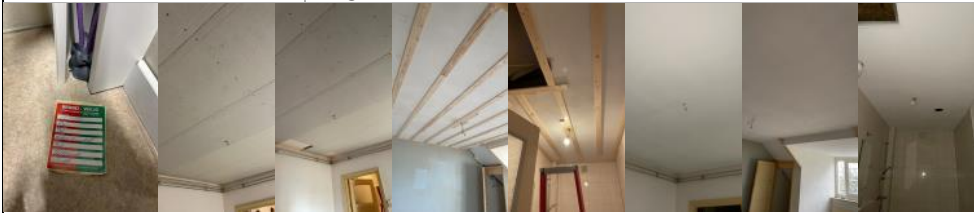
| <b>364.1</b><br> | |

| <b>Locatie</b> | Keuken |
| <b>Type brandscheiding</b> | Steenachtige wand |
| <b>Omschrijving</b> | Sparing 250x250mm brandwerend afgewerkt |
